Vol. 8, Is. 2, pp. 61-65, 2015

## On-Line Hydrogenerator Rotor Winding Condition Assessment

Anastasiya B. Khorun

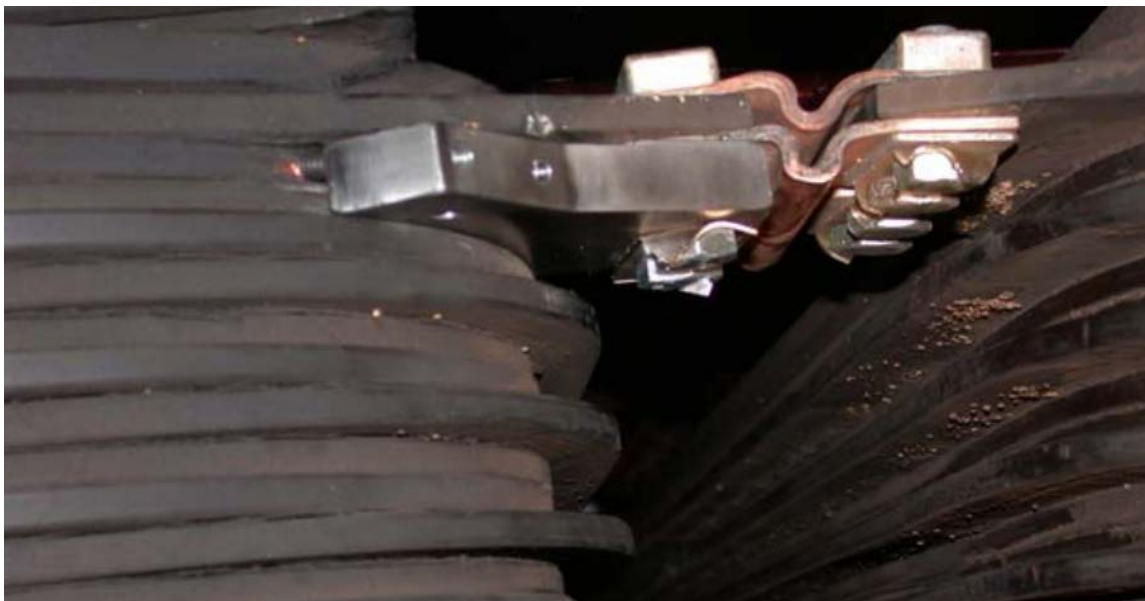
Рис. 2. Вид замыкания в полюсе 78 МВА генератора

В качестве эксперимента было искусственно создано замыкание в виде перемычки рис. 2. При этом были замкнуты 1 и 3 витка в двух различных полюсах (8 и 48). На рис. 3 показана круговая диаграмма магнитных потоков от полюсов с замыканием в 8-м и 48-м полюсе. Как видим из рис. 3, метод позволяет не только фиксировать наличие замыкания но и степень его развития.
